**Gefahrenkarte Gemeinde Büsserach**

**Gefahrenkarte**

**09. Februar 2026**

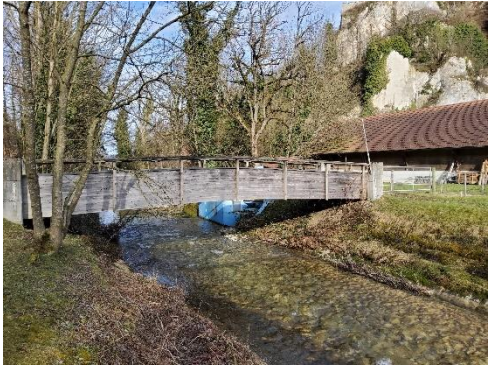
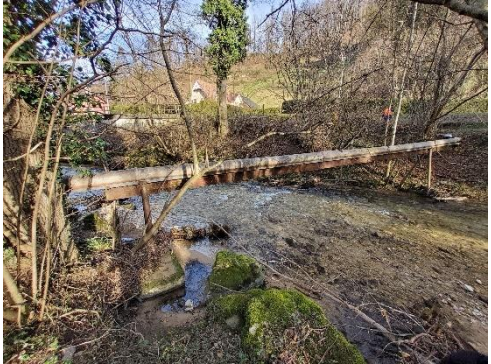
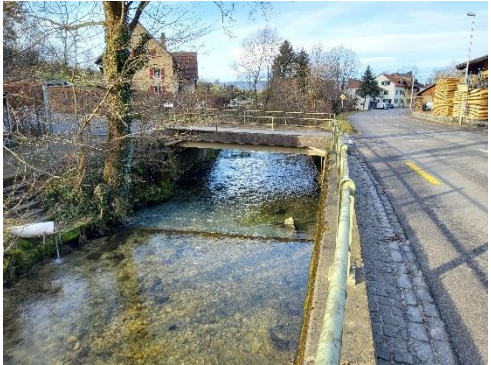
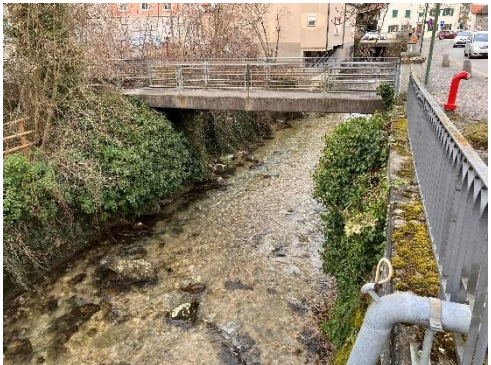
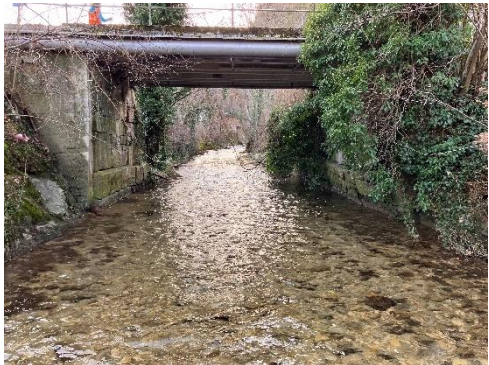
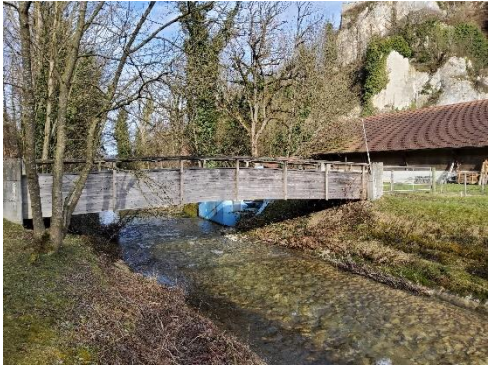
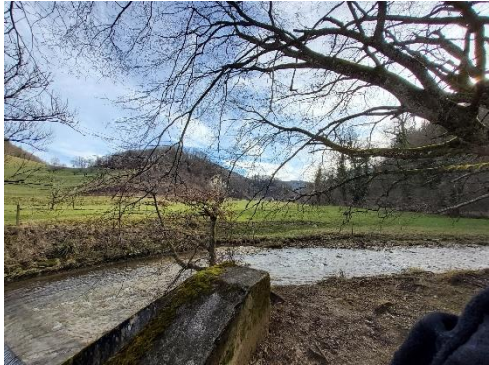
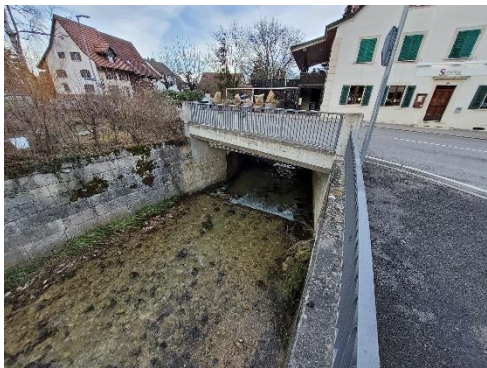
| Fotos<br>Schwachstellen | 124_I18 | | Brücke<br>Wahlenstrasse | EHQ.<br><input type="checkbox"/> HQ30 <input type="checkbox"/> HQ100 <input type="checkbox"/> HQ300 <input checked="" type="checkbox"/> EHQ<br>Hydraulische Kapazität ab EHQ zu gering, deshalb<br>Verklausungsrisiko ab EHQ. Dies führt zu Wasseraustritt ab<br>EHQ. |

| Wirkungs-<br>beurteilung | <p>Rot: Im Gerinne, lokal starke Gefährdung im Bereich des Wasseraustritts aus dem Gerinne.</p> <p>Blau: Wie rot mit grösserer Ausdehnung in gerinnenahen Bereichen. Ab Brücke Fischzucht (I12) entlang der Passwangstrasse bis zur Mühle.</p> <p>Gelb: Wie blau mit grösserer Ausdehnung. Flächigere Gebiete im Bereich der Schlossgumpi, Fischzucht, Hüsli- und Mülilmatt, sowie entlang der Passwangstrasse bis nach der Verzweigung Wahlenstrasse.</p> <p>RG: Wie gelb mit grösserer Ausdehnung. Betroffenheit der Oberen Sagi und Leematt. Grossflächig betroffen sind die Gebiete Neumatt (linkes Ufer) sowie am rechten Ufer die Gebiete Widenmatt, Nodlenbein bis Wättloch.</p> | |

| Massnahmen-<br>planung | <p>Raumplanerische Massnahmen:</p> <p>Umsetzung in Ortsplanung. Die Gefahrenzonen werden grundeigentümerverbindlich ausgeschieden.</p> <p>Unterhaltsmassnahmen Gewässer:</p> <p>Gemäss Unterhaltskonzept 2020, Im Gewässerlauf und Uferbereich der Lüssel wird durch den Werkhof kein Gehölz mehr entfernt (Konflikt mit Aufwertungsmassnahmen Fischereiverein).</p> <p>Bauliche Massnahmen:</p> <p>Wehr (I41): Gemeinde und Kanton haben ohne Erfolg beim Eigentümer versucht, das Bauwerk zu sanieren.</p> <p>Leitungsquerung (I07): Wasserfassung ab Kraftwerkskanal, Benutzungsbewilligung des Fischereivereins 2015 abgelaufen. Rückbauen.</p> <p>Panzersperre (I10): Rückbauen.</p> <p>Brücke Fischzucht (I12): Hydraulische Kapazität erhöhen. Wurde bislang aus Budgetgründen aufgeschoben.</p> <p>Brücke Lüsselstrasse (I14): Alarmierender Zustand, Brücke wurde gesperrt. Sanierung oder Rückbau.</p> <p>Objektschutzmassnahmen:</p> <p>-</p> <p>Notfallplanung:</p> <p>-</p> | |

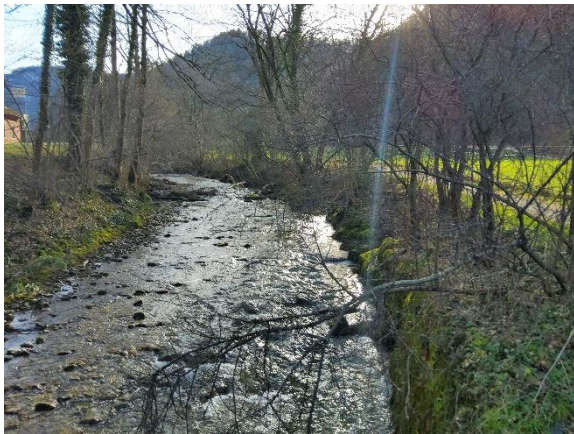
*Blick von I07 gegen Fliessrichtung*

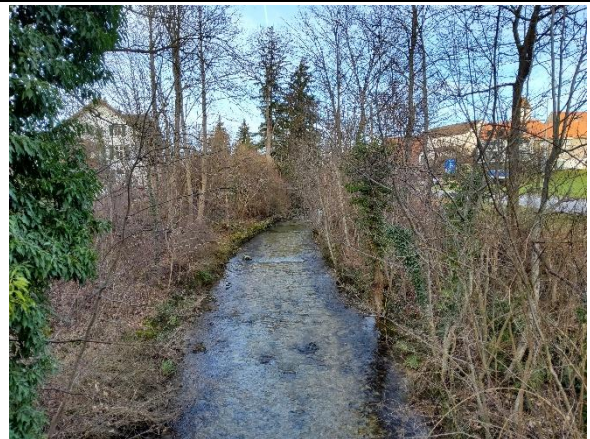
*Blick von I14 in Fliessrichtung*

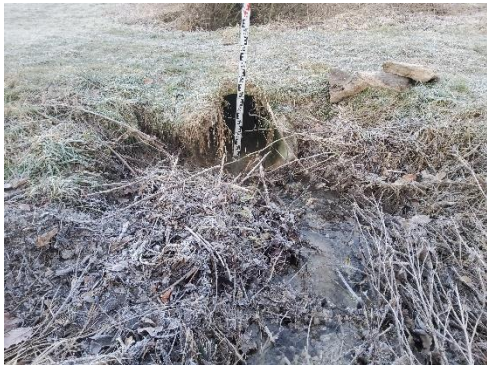
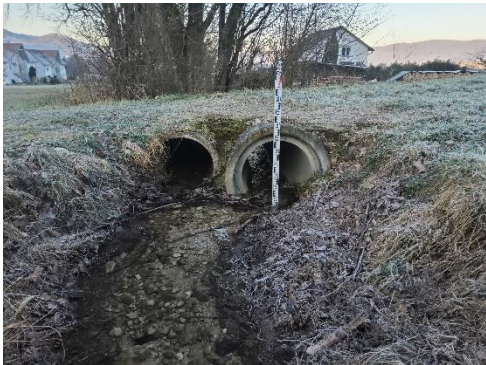
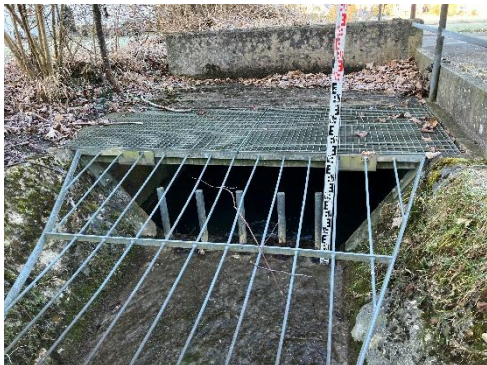
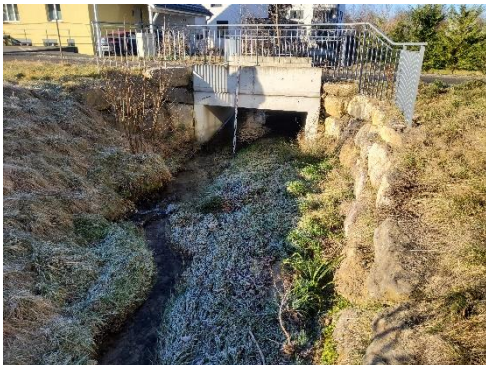
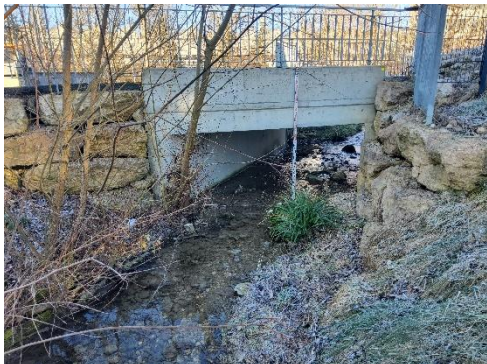
| | 124_M55 Brücke Grienstrasse | <input type="checkbox"/> HQ <sub>30</sub> <input type="checkbox"/> HQ <sub>100</sub> <input checked="" type="checkbox"/> HQ <sub>300</sub> <input checked="" type="checkbox"/> EHQ<br>Hydraulische Kapazität ab HQ <sub>300</sub> zu gering, deshalb Verklauungsrisiko ab HQ <sub>300</sub> . Dies führt zu Wasseraustritt ab HQ <sub>300</sub> . |
| Wirkungs-<br>beurteilung | <p>Rot: Lokal im Gerinne vor Schwachstellen M44, M49 und M55</p> <p>Blau: Linksufrig im Bereich Wüstenmatt. Unterhalb Schwachstelle M44 beidseitige Ausdehnung ins Siedlungsgebiet der Niederen Grabenstrasse.</p> <p>Gelb: Wie blau mit grösserer entlang Niederer Grabenstrasse und Birkenstrasse bis zur Breitenbachstrasse und Gebiet Bodenackerstrasse und nordwestlich der Mittelstrasse.</p> <p>RG: Wie gelb mit grösseren lokalen Ausdehnungen.</p> | |

| Massnahmen-<br>planung | <p>Raumplanerische Massnahmen:</p> <p>Unterhaltsmassnahmen Gewässer:<br/>Bauliche Massnahmen:</p> <p>Objektschutzmassnahmen:</p> <p>Notfallplanung:</p> | <p>Umsetzung in Ortsplanung. Die Gefahrenzonen werden grundeigentümerverbindlich ausgeschrieben.</p> <p>Gemäss Unterhaltskonzept 2020<br/>M13: Aufhebung, Vergrösserung<br/>M14: Kapazitätserhöhung<br/>M44: Kapazitätserhöhung Dole, Ausdolung prüfen</p> <p>Erhöhte Einfahrten, Gebäudeöffnungen schützen, Klappschott entlang Oberen Grabenstrasse</p> <p>-</p> |

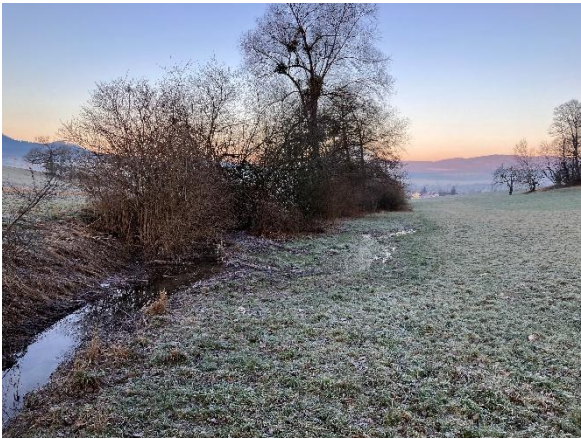
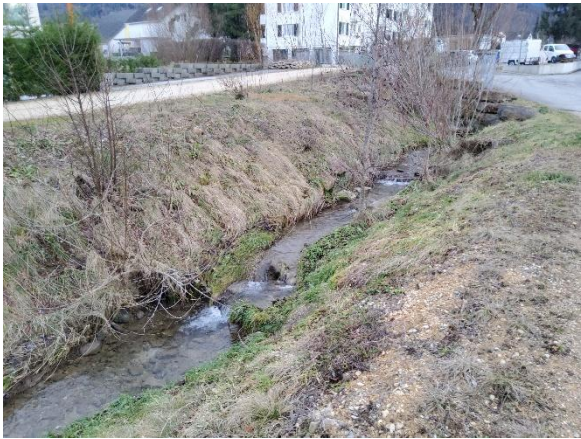
| <div style="display: flex; justify-content: space-around;"> <div style="text-align: center;"> <p><i>Blick in Fliessrichtung oberhalb von M13</i></p> </div> <div style="text-align: center;"> <p><i>Blick gegen Fliessrichtung unterhalb von M55</i></p> </div> </div> | | |

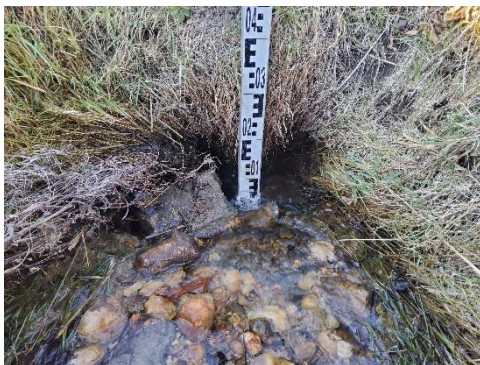
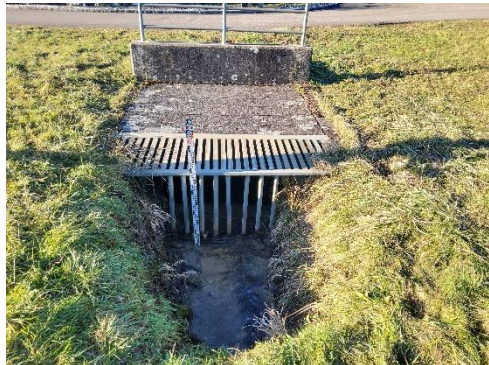
| | 124_J02-2 | Einlauf Dole<br>Gehrenstrasse | <input checked="" type="checkbox"/> HQ <sub>30</sub> <input checked="" type="checkbox"/> HQ <sub>100</sub> <input checked="" type="checkbox"/> HQ <sub>300</sub> <input checked="" type="checkbox"/> EQH<br>Hydraulische Kapazität der Dole ab HQ <sub>30</sub> zu gering. Dies<br>führt zu Wasseraustritt ab HQ <sub>30</sub> . Bewohner der<br>Liegenschaft "Obere Grabenstrasse 54" säubert den<br>Einlauf. | |

| Wirkungs-<br>beurteilung | Rot: Keine | Gefährdung der Liegenschaften entlang der Oberen Grabenstrasse, Gartenstrasse und Breitenbachstrasse bis Grienstrasse und Birkenstrasse. Seebildung um Liegenschaft "Breitenbachstrasse 70". |

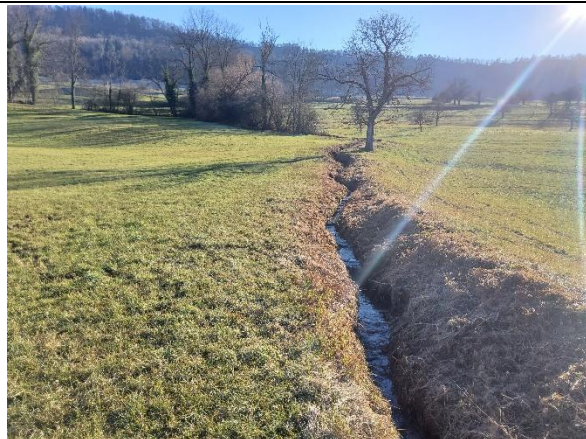
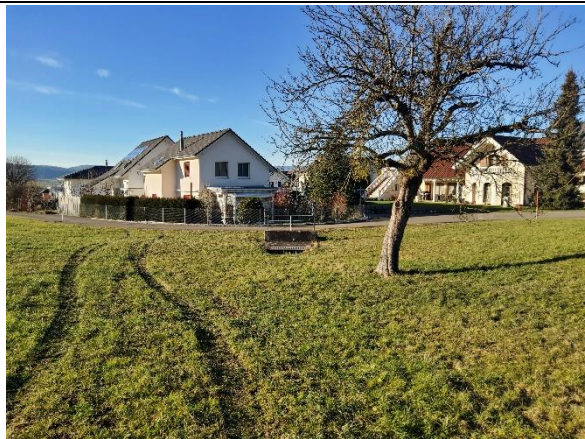
| Abbildung 1 Blick von J40 gegen Fliessrichtung | | Abbildung 2 Blick in Fliessrichtung oberhalb J02-2 |

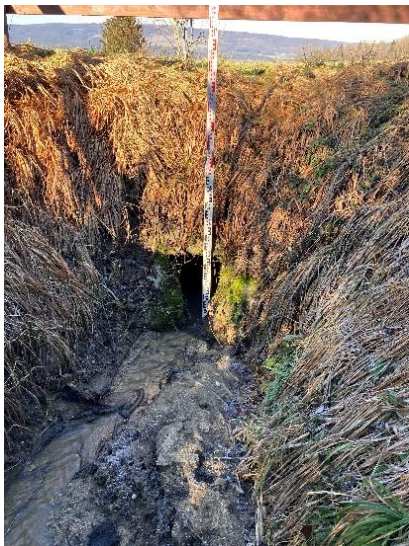
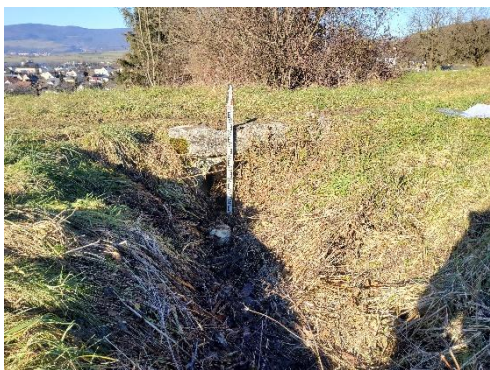
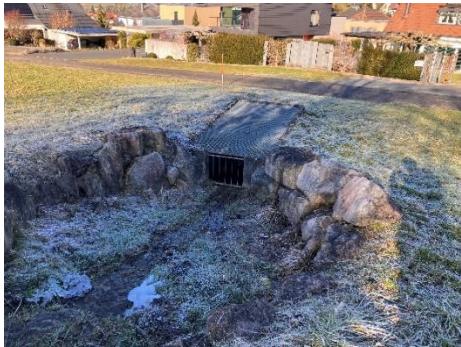
| | 124_E07      Einlauf Dole<br>Gerenbächli | <input checked="" type="checkbox"/> HQ <sub>30</sub> <input checked="" type="checkbox"/> HQ <sub>100</sub> <input checked="" type="checkbox"/> HQ <sub>300</sub> <input checked="" type="checkbox"/> EHQ<br>Zu geringe hydraulische Kapazität der Dole und Verklausungsrisiko führen zu Wasseraustritt ab HQ <sub>30</sub> . |

| Wirkungs-<br>beurteilung | <p>Rot: keine</p> <p>Blau: Gefährdung der Liegenschaften nördlich der Gehrenstrasse und entlang der Oberen Grabenstrasse und Breitenbachstrasse. Seebildung um Liegenschaft "Breitenbachstrasse 70".</p> <p>Gelb: Wie blau, mit lokal grösserer Ausdehnung</p> <p>RG: Wie gelb mit lokal grösserer Ausdehnung.</p> |

| Massnahmen-<br>planung | <p>Raumplanerische Massnahmen: Umsetzung in Ortsplanung. Die Gefahrenzonen werden grundeigentümergebunden ausgeschieden.</p> <p>Unterhaltsmassnahmen Gewässer: Gemäss Unterhaltskonzept 2020</p> <p>Bauliche Massnahmen: E41: Vergrösserung Durchlass Fehrenstrasse<br/>E07: Kapazitätserhöhung Dole</p> <p>Objektschutzmassnahmen: Erhöhte Einfahrten, Gebäudeöffnungen schützen, Klappschott entlang Gehrenstrasse, Grabenstrasse und Obere Grabenstrasse</p> <p>Notfallplanung:</p> |

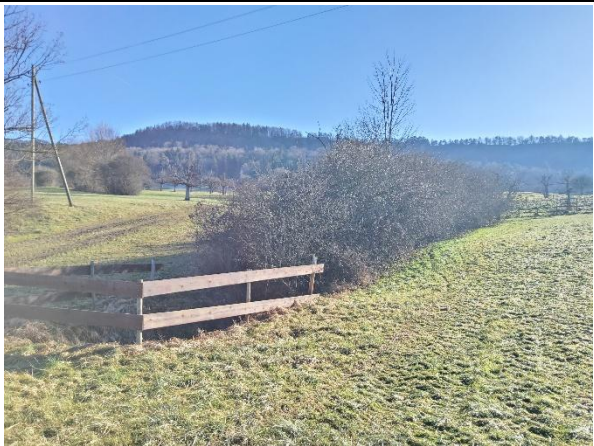
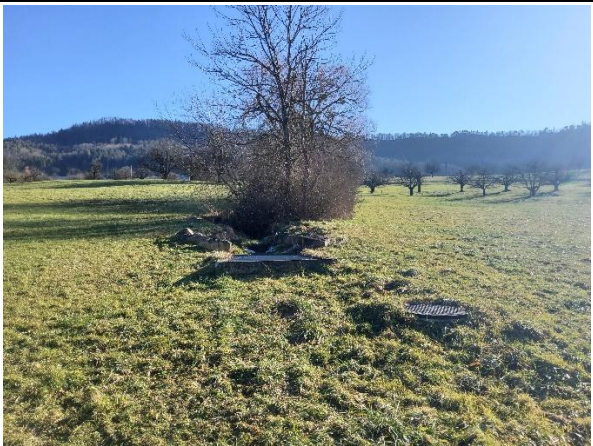
| <p>Blick von E41 gegen Fliessrichtung</p> | <p>Blick von E07 gegen Fliessrichtung</p> |

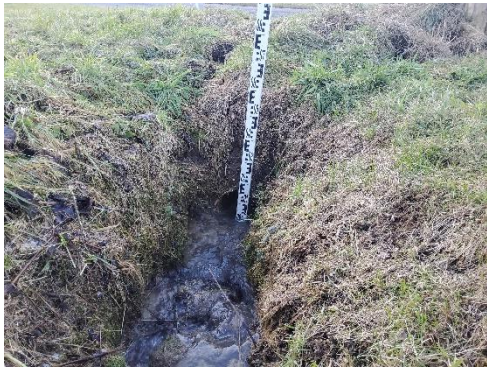
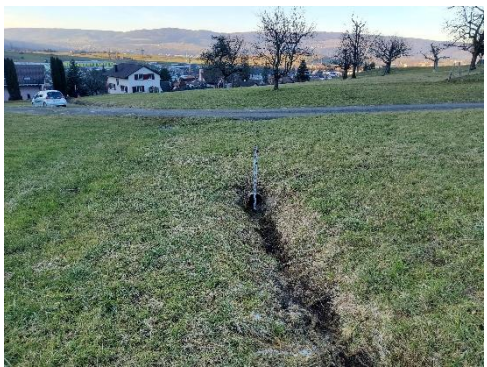
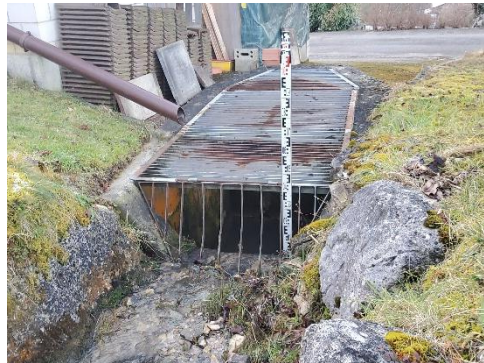
| | 124_G04 | Einlauf Dole<br>Oberfeldstrasse | <input checked="" type="checkbox"/> HQ <sub>30</sub> <input checked="" type="checkbox"/> HQ <sub>100</sub> <input checked="" type="checkbox"/> HQ <sub>300</sub> <input checked="" type="checkbox"/> EHQ<br>Zu geringe hydraulische Kapazität führt ab HQ <sub>30</sub> zu Wasseraustritt. Verklauungsrisiko ab HQ <sub>100</sub> , da keine Gehölze vorhanden und kurze Gewässerstecke. | |

| Wirkungs-<br>beurteilung | Rot: | Tiefgarageneinfahrt Breitenbachstrasse 21 (ab HQ <sub>100</sub> ) |

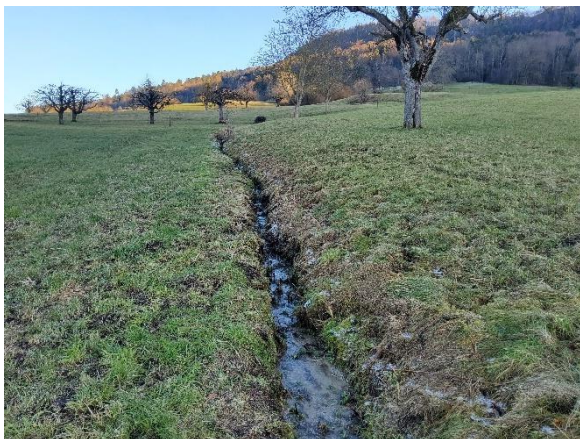
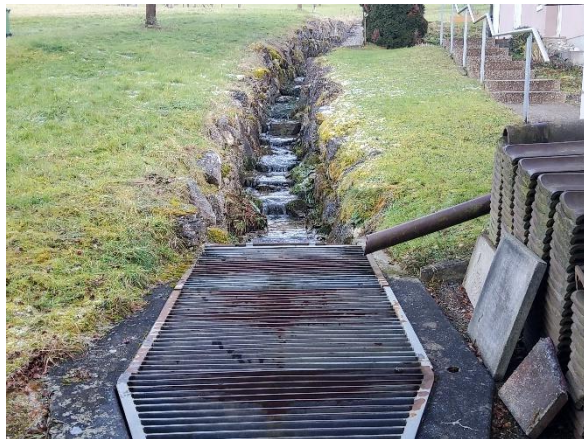
| <div><div><p>Blick von G01-1 gegen Fliessrichtung</p></div><div><p>Blick von G04 gegen Fliessrichtung</p></div></div> | | |

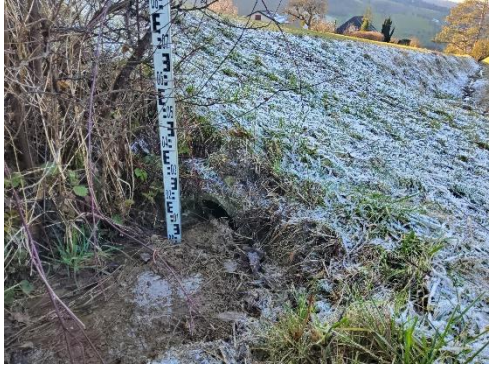
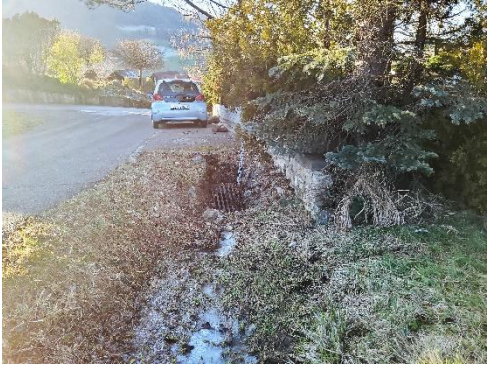
| Fotos<br>Schwachstellen | 124_F04 Einlauf Dole<br>Oberdorfstras<br>se | <input checked="" type="checkbox"/> HQ <sub>30</sub> <input checked="" type="checkbox"/> HQ <sub>100</sub> <input checked="" type="checkbox"/> HQ <sub>300</sub> <input checked="" type="checkbox"/> EHQ<br>Hydraulische Kapazität ab HQ <sub>30</sub> zu gering. Hohes<br>Verklauungsrisiko ab HQ <sub>30</sub> , da geringer lichter<br>Stababstand des waagrecht verlegten Gitterrosts. Dies<br>führt zu Wasseraustritt ab HQ <sub>30</sub> . |
| | Blau: | Bei Schwachstelle F02 rechtsufriger Austritt Richtung Steineracker/<br>Blumengartenweg ins Gebiet Oberfeld und Hofmatt bis zur Fehrenstrasse.<br>Austritt bei Schwachstelle F04 entlang der Oberdorfstrasse und in<br>Richtung Kirchstrasse / Untere Hofmattstrasse bis Breitenbachstrasse. |

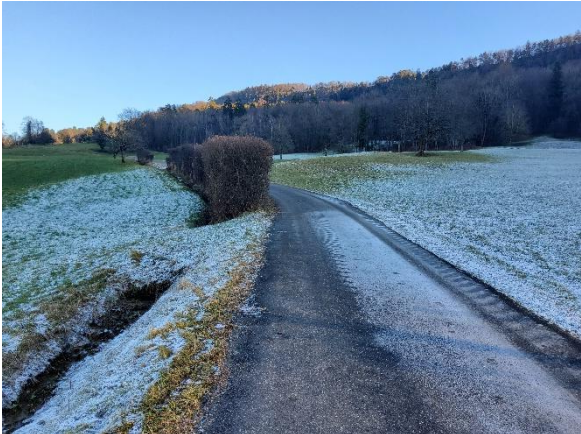
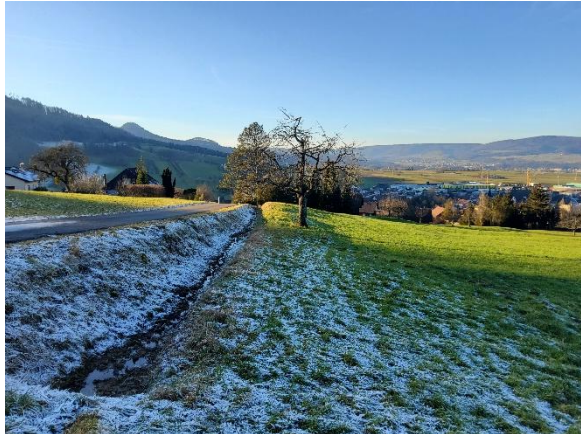
| <i>Blick von F02 gegen Fliessrichtung</i> | <i>Blick von F02 in Fliessrichtung</i> |

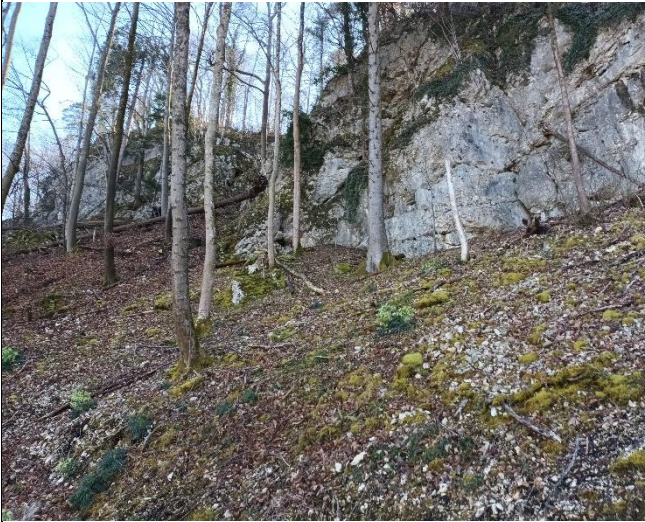
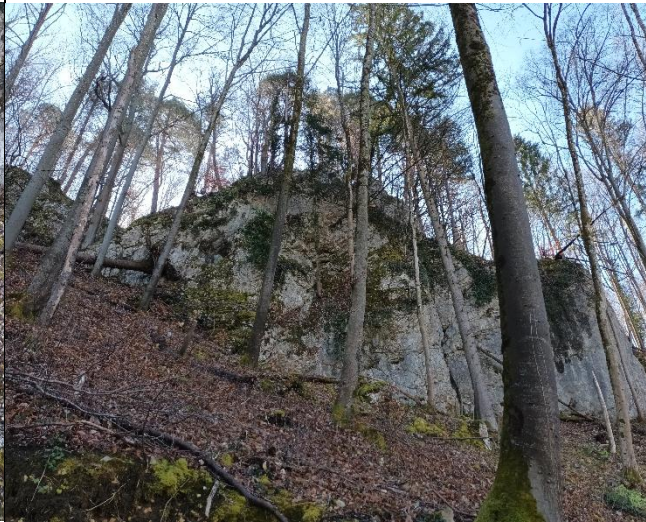
| <b>Wirkungsanalyse</b> | |
|---|---|
| <i>Felswände Dellen</i> | <i>Felswände Dellen</i> |

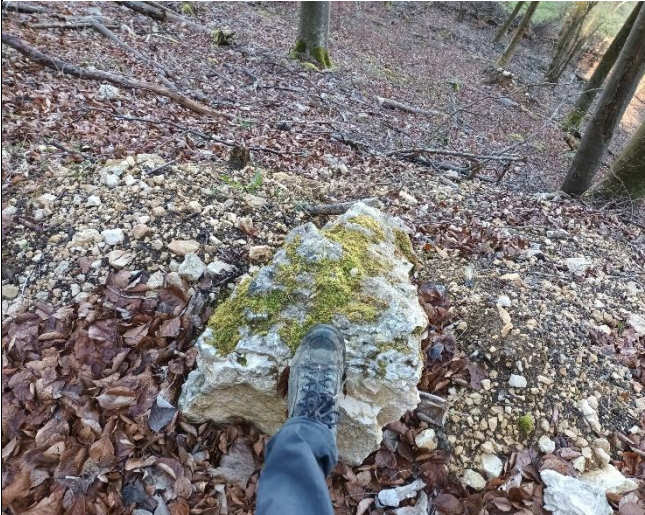
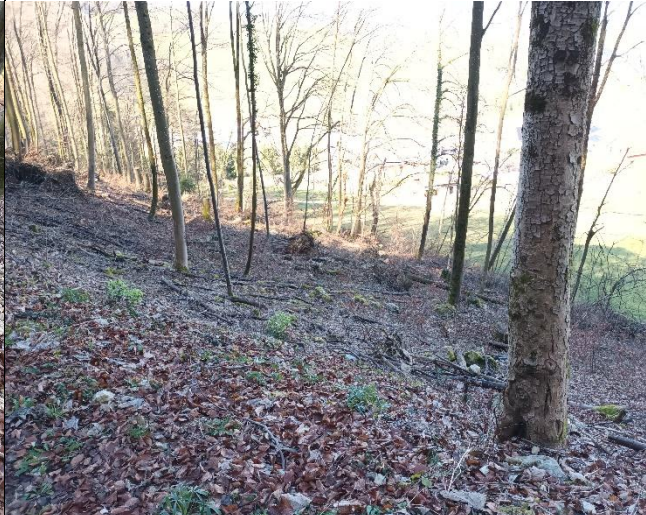
| <b>Wirkungsanalyse</b> | |
|---|---|
| <i>Stumme Zeugen unterhalb Dunkelweg</i> | <i>Transit- und Ablagerungsbereich</i> |

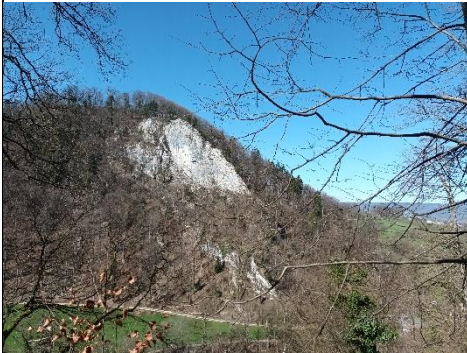
*Ausbruchgebiet A  
(Ausbruchgebiet B befindet sich hinter  
dem sichtbaren Felsrücken und ist stark  
bewaldet)*

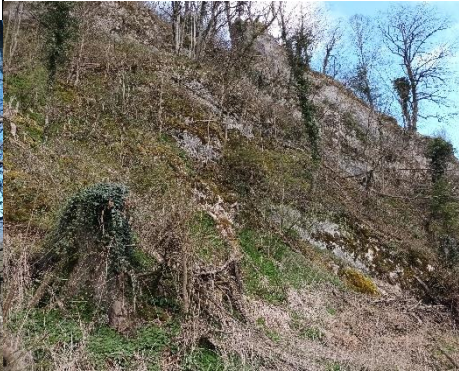
*Transit- und Ablagerungsbereiche A*

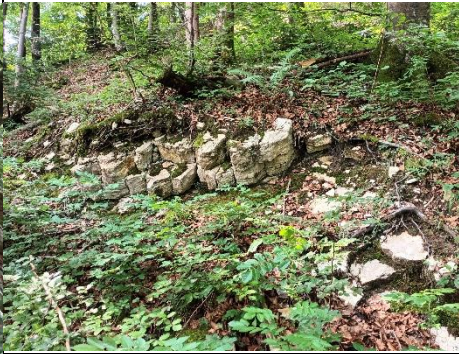
*Kleinere potenzielle Ausbruchstellen im  
Gebiet B*

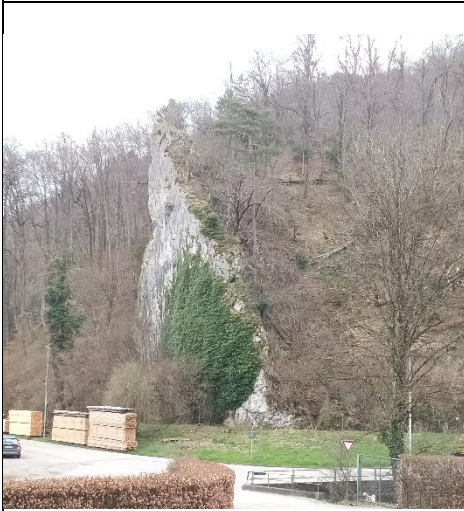
*Sagifels von Westen gesehen*

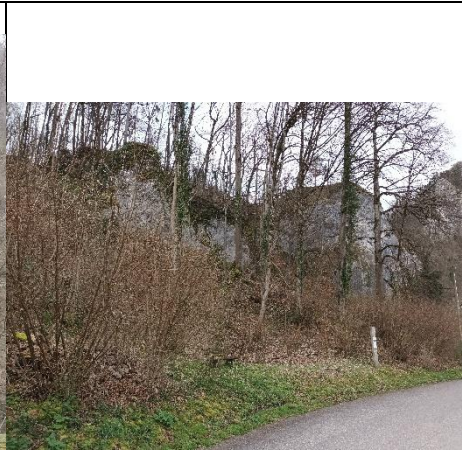
*Transit- und Ablagerungsbereiche*

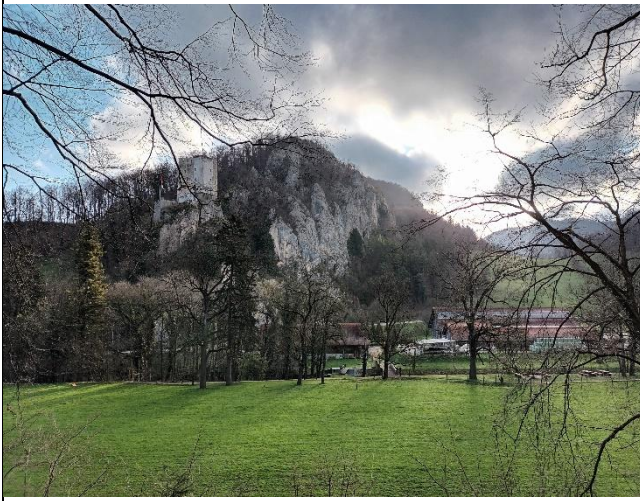
Übersicht Felswand Thierstein

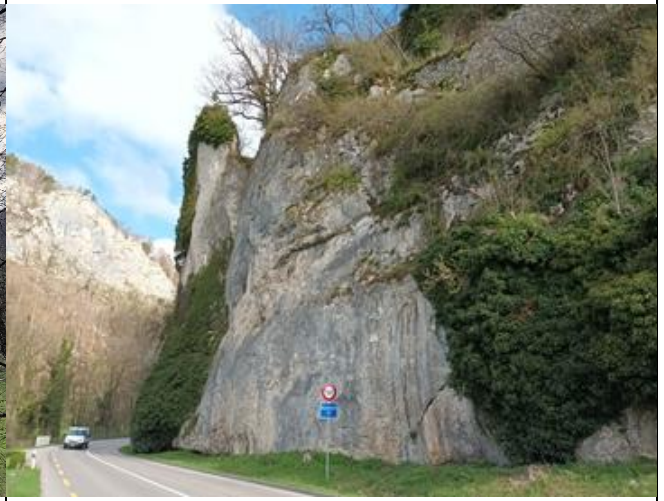
Westlichster Teil der Felswand Thierstein mit Felszahn

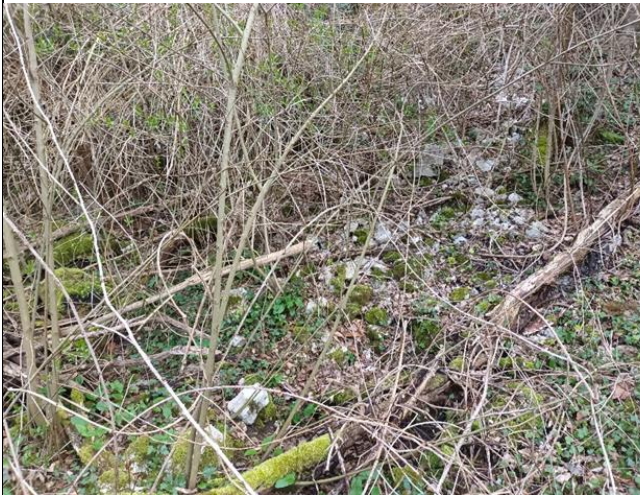
Transit bzw. Ablagerungsbereich

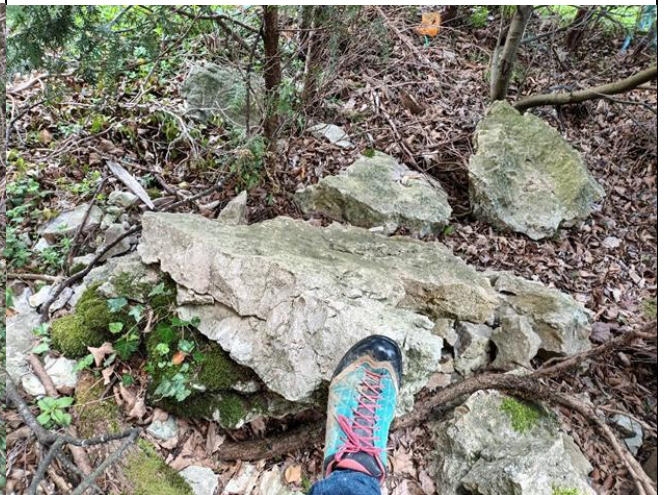
Sturzblock am Wandfuss

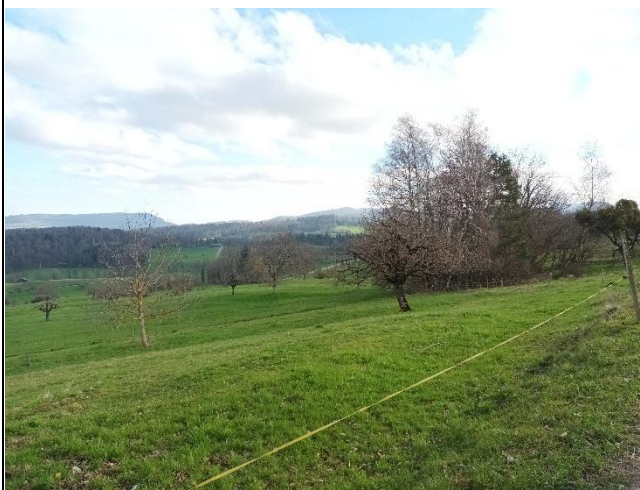
*Gritt – Gelände unterhalb Gritthütte, Bäume mit leichtem Schiefstand, leicht welliges Gelände (geringe Aktivität)*

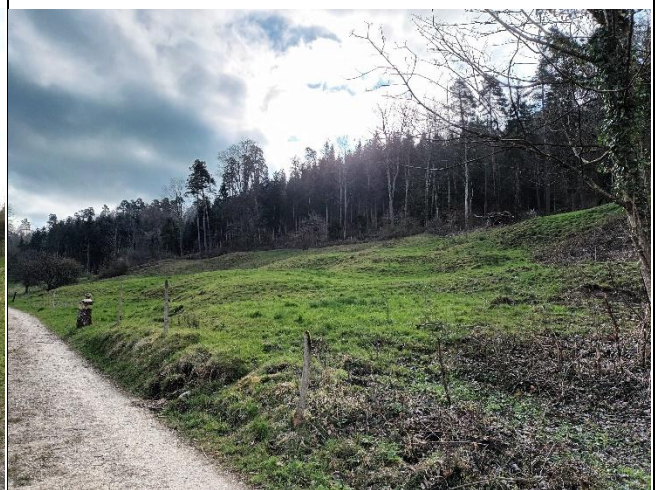
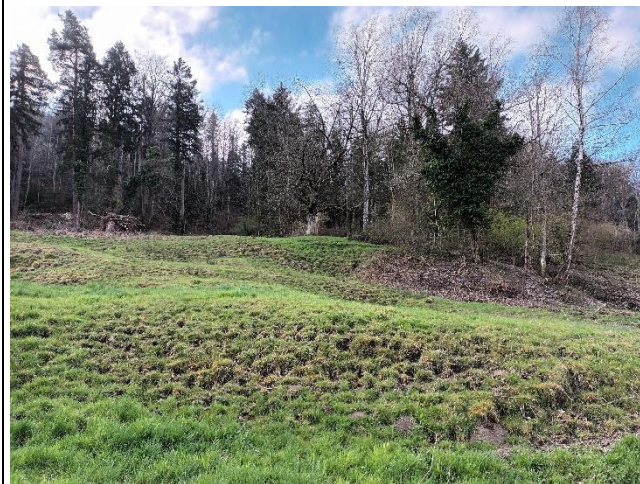
*Gritt – Teilgebiet mit erhöhter Rutschaktivität östlich der Gritthütte, coupiertes Gelände, Vernässungen*

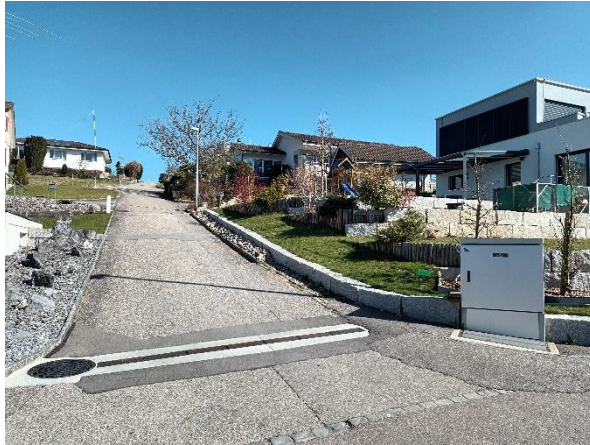
*Leimgrubenhübel – Höhenstrasse, Blick nach oben,  
keine Hinweise auf aktive Rutschung*

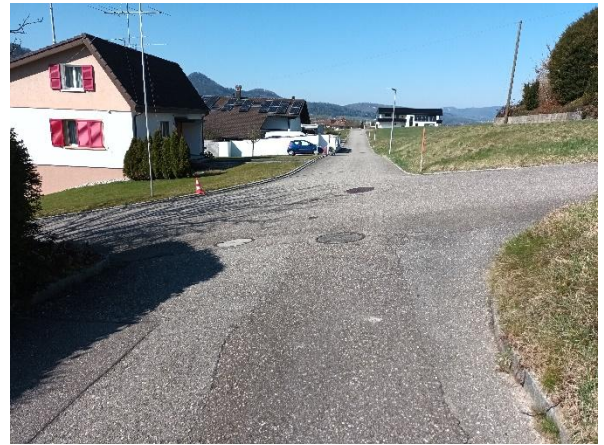
*Leimgrubenhübel – Höhenstrasse, Blick nach Westen,  
keine Hinweise auf aktive Rutschung*

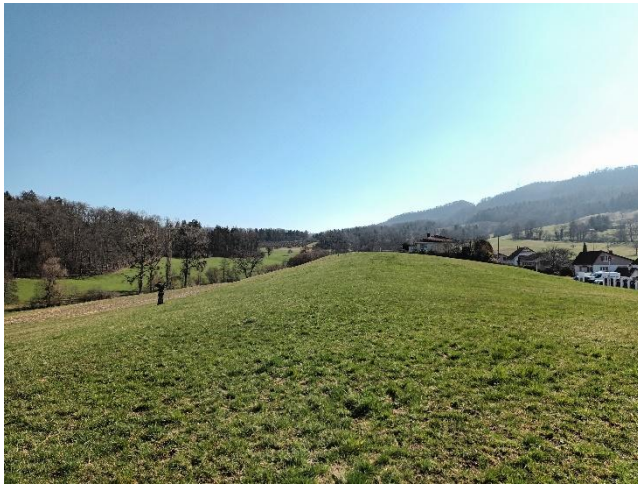
*Leimgrubenhübel – Blick über die Hügelkuppe*

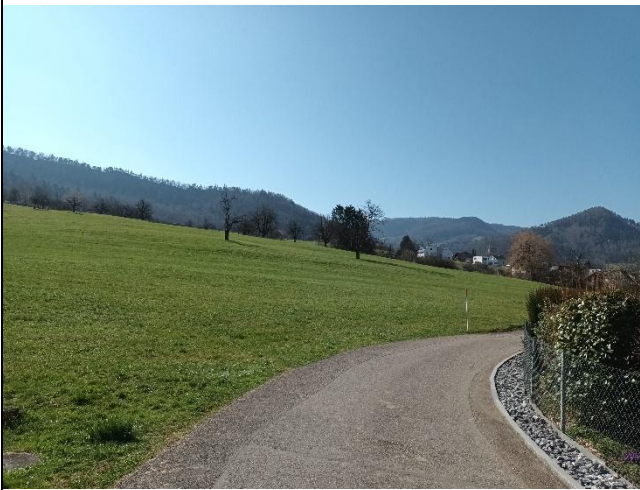
*Gelände oberhalb Gehrenstrasse*

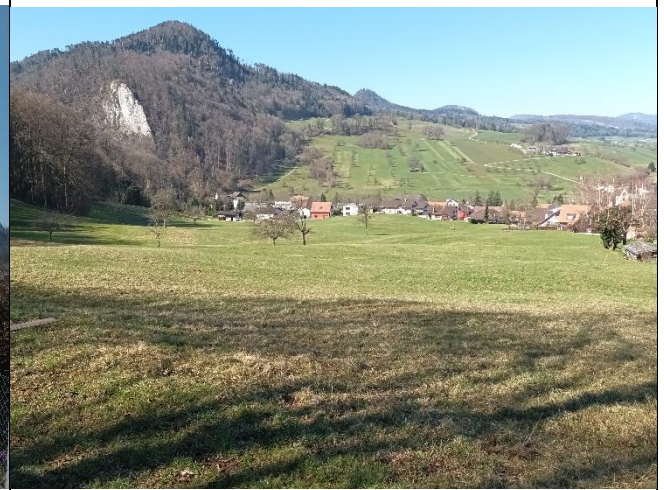
*Blick von oben her in Richtung Oberdorf, leicht welliges Gelände*

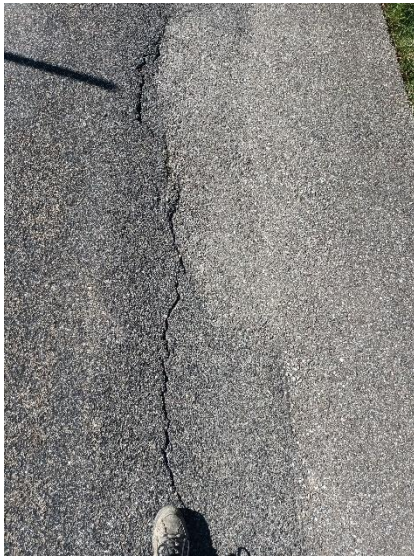
*Längsriss in Oberfeldstrasse*

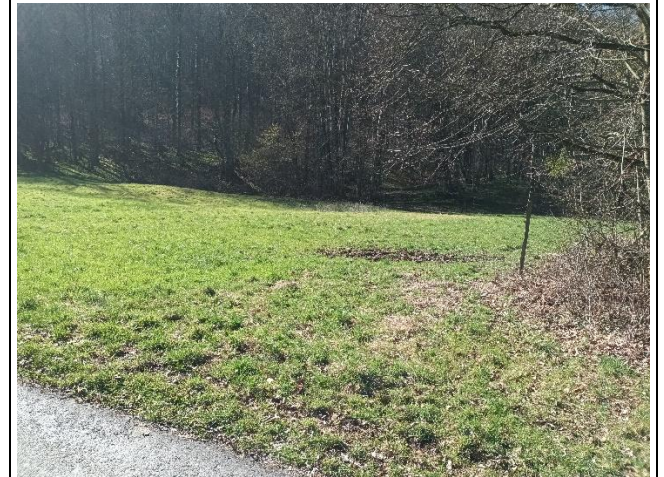
*Vernässungen im Bereich Tamburenhübeli*

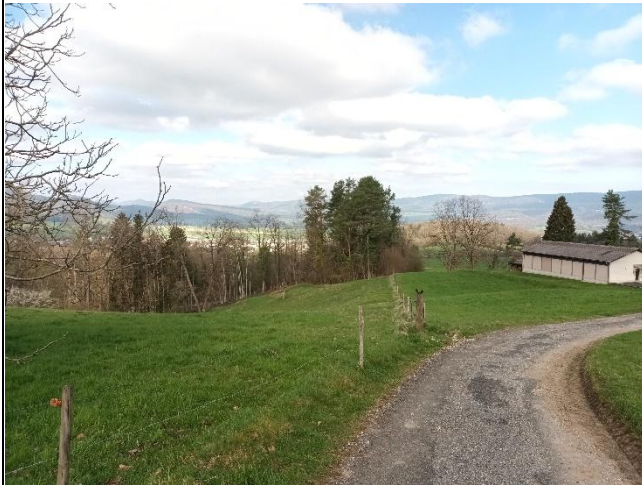
*Riedgraben – Blick zum Schiessstand von Süden her, leicht welliges Gelände*
